總務科

臺灣宜蘭監獄對外公文書興革表

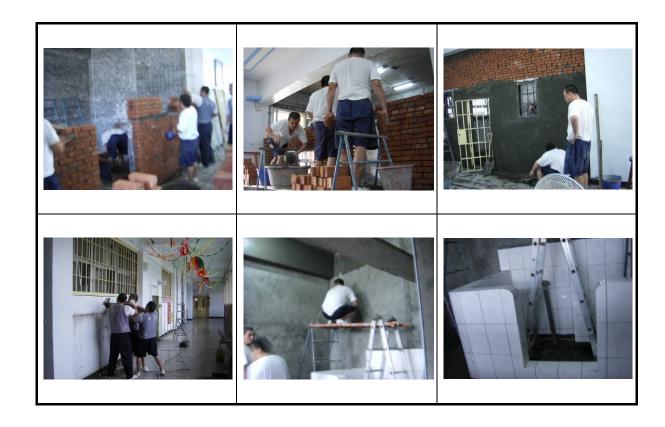
少年寢室牆面整修

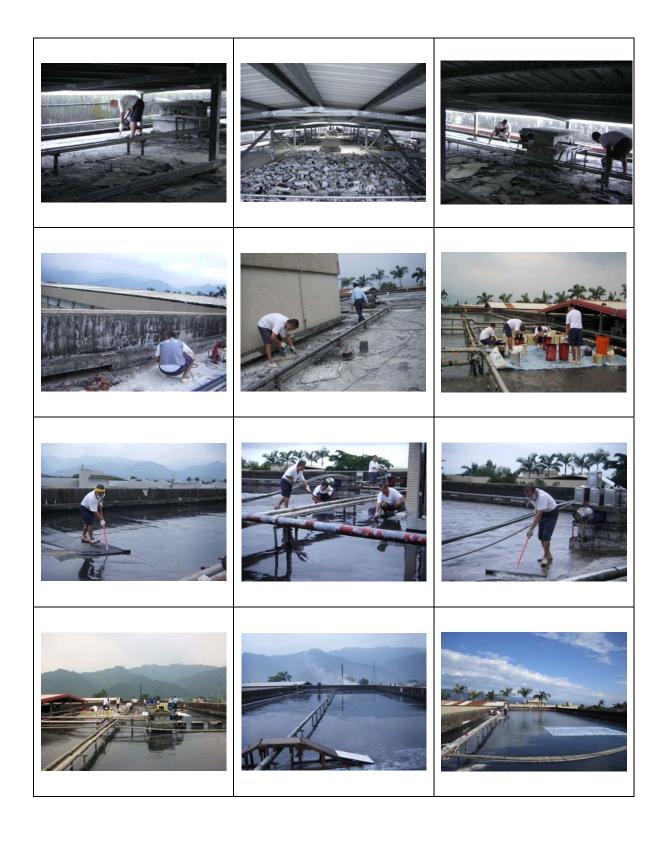
內容說明:左教區工場屋頂防水層因使用年限久遠,致大部份泡

沫水泥及防水層損壞導致屋頂漏水,經本監自購材料

防水層施工
