法務部矯正署宜蘭監獄工程或環境興革表

女監

興革事項：女監一樓左側通往地下室樓梯欄杆加裝橫鐵條。

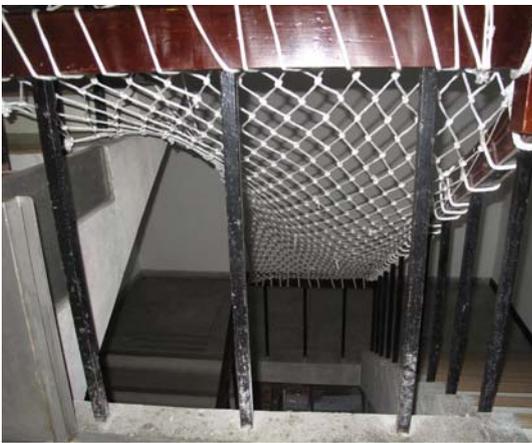
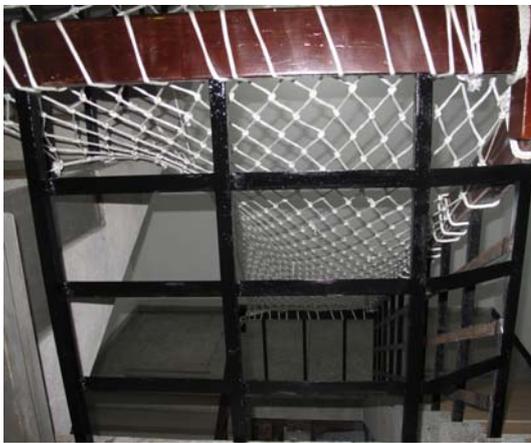
相片 (地點)	改善前	改善後
女監一樓樓梯前方欄杆

- 一、女監左右兩側樓梯原已設置防護網，惟左側一樓樓梯前方欄杆間距較大，又緊鄰保育室，為維護幼童出入安全，防止不慎跌落，予以施工將欄杆間距縮小。
- 二、經本監營繕組於一樓左側樓梯欄杆之間，將鐵條用橫向焊接於欄杆內側，以縮小間距，完成後漆上黑色油漆既美觀又安全。

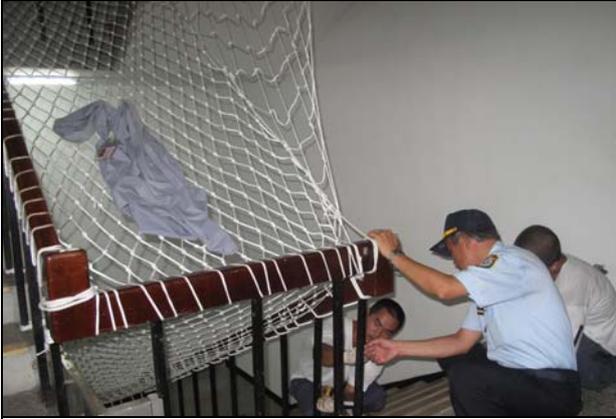
營繕組先至現場丈量欄杆尺寸

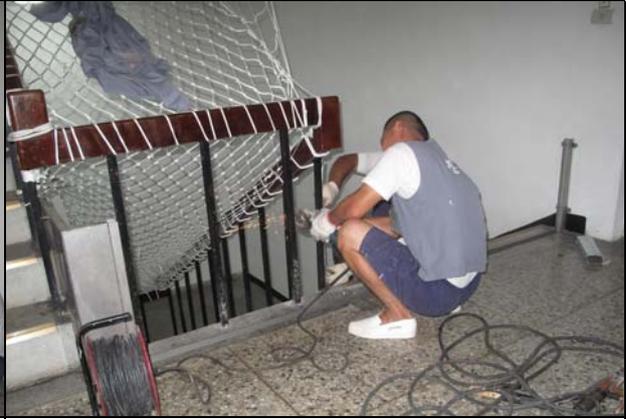
將鐵條用橫向焊接於欄杆內側

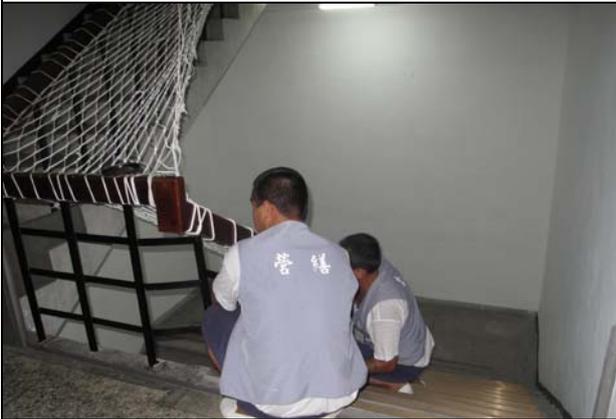
樓梯前方欄杆鐵條焊接中

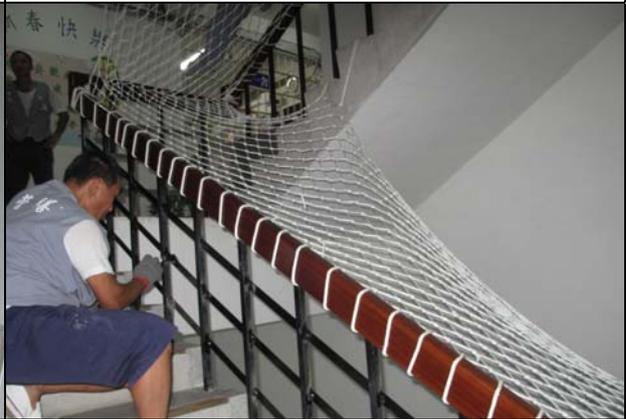
樓梯欄杆焊接完成後漆上黑色油漆
